## Note d'information

### Situation des installations nucléaires au Japon suite au séisme majeur survenu le 11 mars 2011

#### Point de situation du 29 mars 2011 à 12h00

#### **Centrale de Fukushima I (Daiichi)**

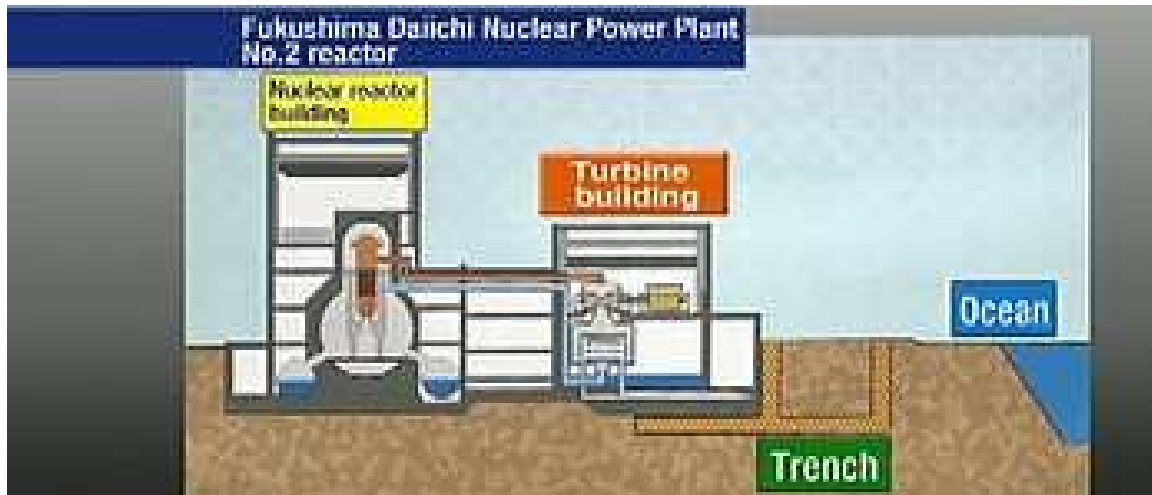
D'importantes quantités d'eau contaminées sont répandues sur le sol des bâtiments turbine, plus particulièrement dans les bâtiments des réacteurs 2 et 3 (de l'ordre de un mètre de hauteur - voir schéma de principe ci-dessous).

Par ailleurs, des puits débouchant à l'extérieur des réacteurs 1 à 3 sont également remplis d'eau contaminée (Trench sur le schéma de principe ci-dessous).

L'exploitant a mis en place des blocs de béton ainsi que des sacs de sable pour prévenir un écoulement vers la mer en cas de débordement sur le réacteur n° 1 car le niveau de l'eau est situé à seulement 10 cm du seuil de débordement (les puits ont plus de 15 mètres de profondeur).

Sur les réacteurs 2 et 3, le niveau d'eau est à un mètre de ce même seuil.

Sur le réacteur n°1, l'eau contaminée est actuellement pompée pour être stockée dans un réservoir.

Pour les réacteurs n°2 et 3, l'exploitant envisage de pomper l'eau très fortement contaminée vers un réservoir puis de la transférer à l'intérieur des bâtiments réacteurs (« suppression pool »). Toutefois, cette action n'est pas engagée du fait de l'absence de capacité suffisante dans le réservoir mentionné ci-dessus.
